Historischer Zustand im Mai 2016 mit vollem Baumbestand bei Rheinkilometer 692,5

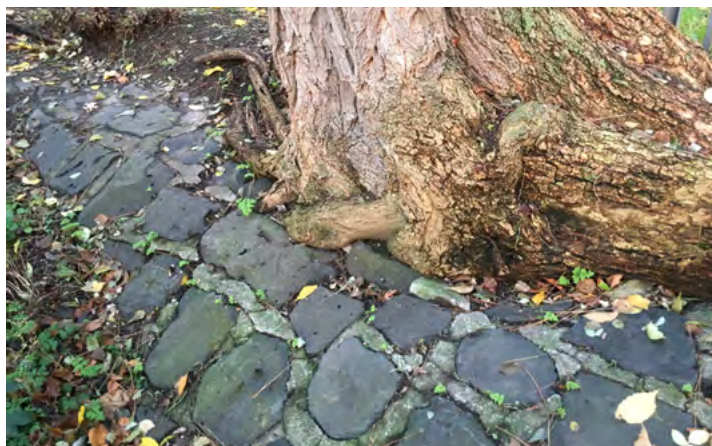
Historischer Zustand Nov. 2017 bei RKM 693: Selbst größere Stämme arrangieren sich mit dem Basaltpflaster

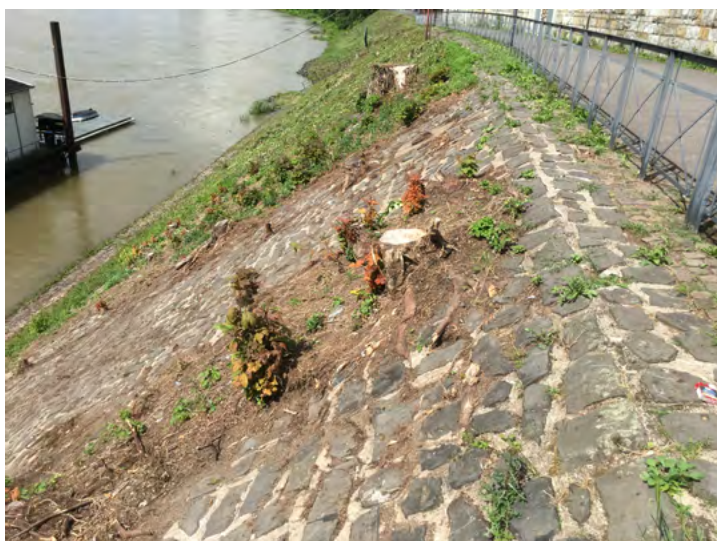
Juni 2018, 1. Rodungsabschnitt nach Säuberung: Keine Schäden durch Baumwurzeln erkennbar

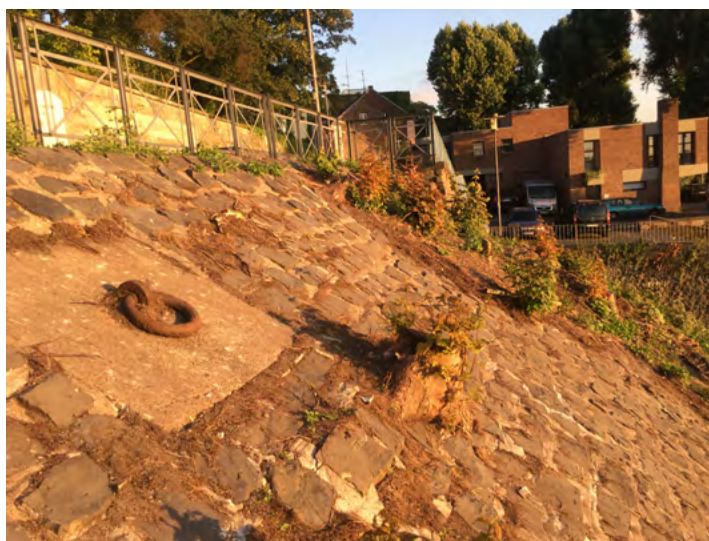
Juni 2018, 1. Rodungsabschnitt nach Säuberung: Gut erhaltene Pflasterdecke rund um frisch gekappte Bäume

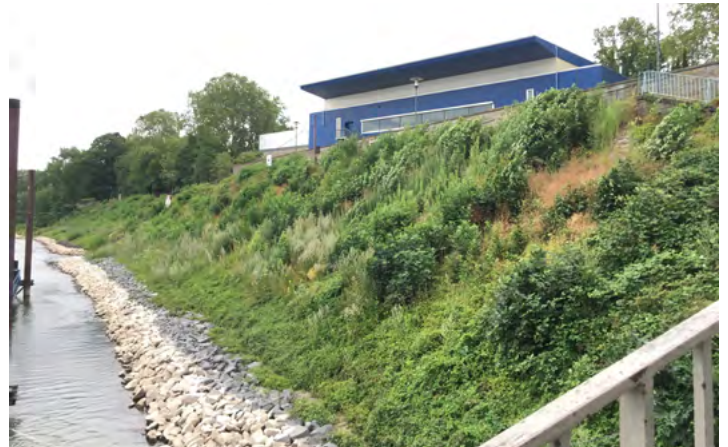
Juli. 2019, 1. Rodungsabschnitt, mannshoher Austrieb bei Robinie und Ahorn nach sechs Monaten

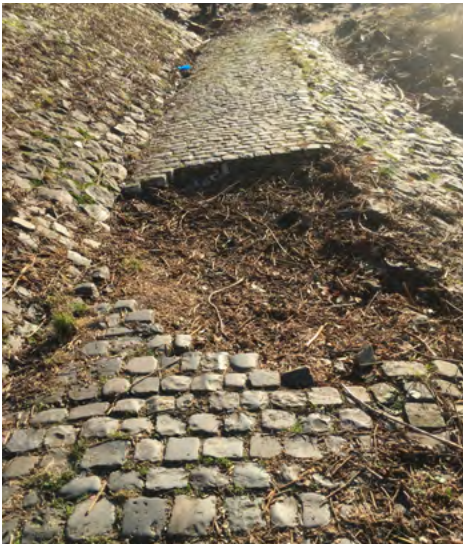
←
Jan. 2019, 2. Rodungsabschnitt bei RKM 693, Besichtigung durch Dipl.-Biologe und Wasserbau-Experte R. Leiders: Großflächige Schäden an Rampe, Auswaschungen mit Übergang in untere Böschung, kein Zusammenhang mit Baumbewuchs. Vernachlässigung durch zuständiges Amt offensichtlich über viele Jahre.

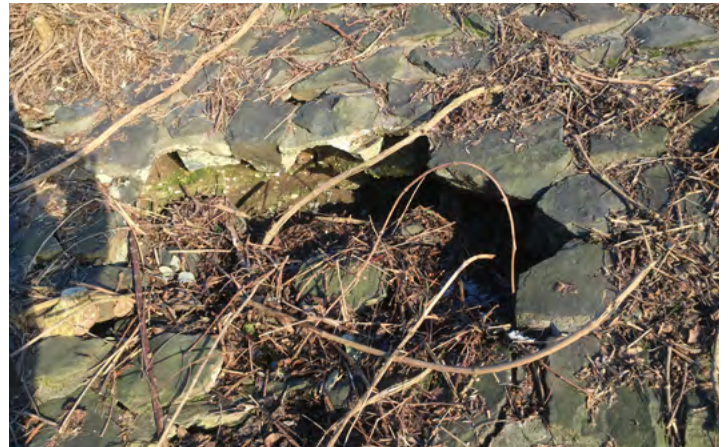
Jan. 2019, 2. Rodungsabschnitt, Besichtigung durch Dipl.-Biologe R. Leiders: Pflasteraufbruch, typische Auskolkung mit Verlust der Magerbeton-Unterlage. Auch dieser Schaden dürfte viele Jahre alt sein.

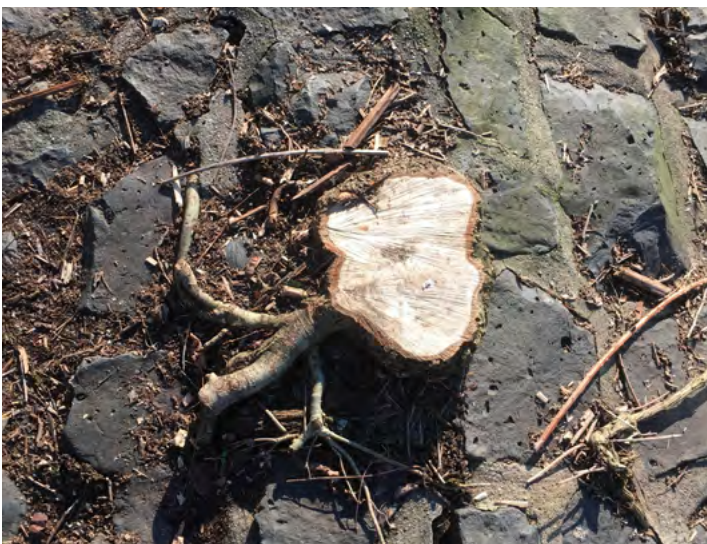
Jan. 2019, 2. Rodungsabschnitt bei RKM 693, Besichtigung durch Dipl.-Biologe R. Leiders: Überwiegend kaum bis geringe Schäden an der Pflasterdecke bei gesunden bzw. frisch geschnittenen Bäumen.

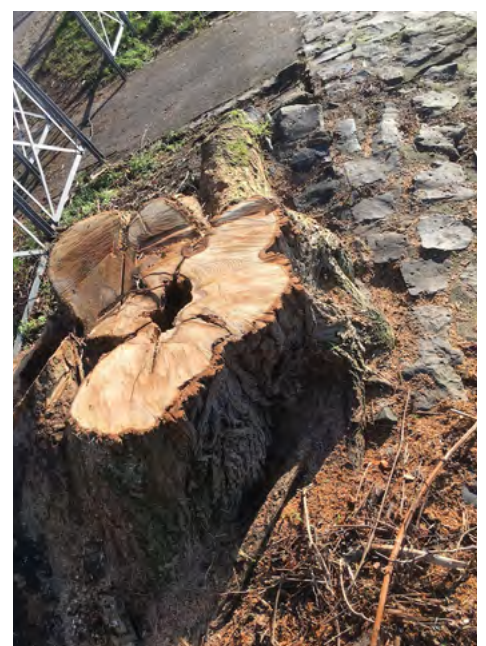
→
Jan. 2019, 2. Rodungsabschnitt bei RKM 693, Besichtigung durch Dipl.-Biologe R. Leiders: Selbst größere Stämme hatten sich ohne größere Schäden an der Pflasterdecke in diese eingefügt. Nach diesem Schnitt wird der Stumpf mittelfristig verrotten, die Pflasterdecke einbrechen.

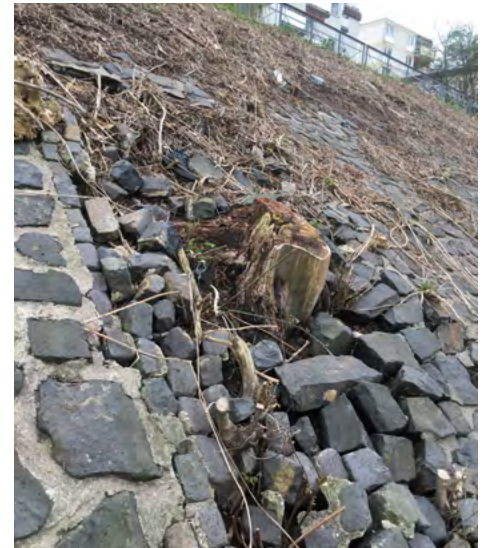
→
April 2019, 2. Rodungsabschnitt bei RKM 693, Besichtigung d. Prof. H. Schüttrumpf: Zusammenbruch der Steindecke durch Auskolkung des Untergrundes. Zudem unfachmännisches Flickwerk, Schaden vermutlich älter als zehn Jahre und extrem gefährlich an dieser Steilböschung (Hangrutsch, weitere Erosion).

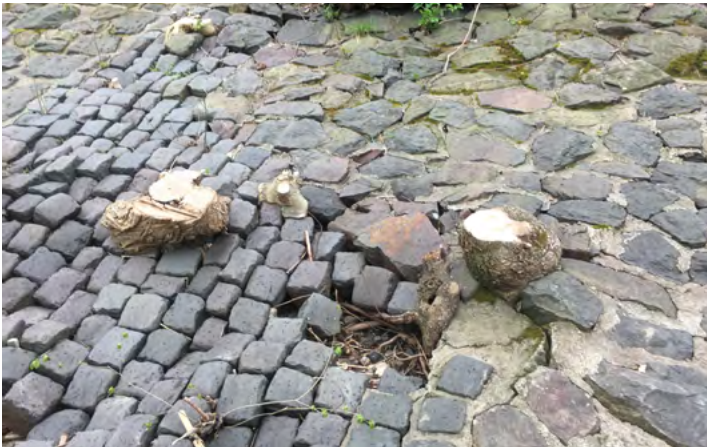
April 2019, 2. Rodungsabschnitt, Besichtigung d. Prof. H. Schüttrumpf: Beispiel für unfachmännisches Flickwerk mit Straßenpflaster

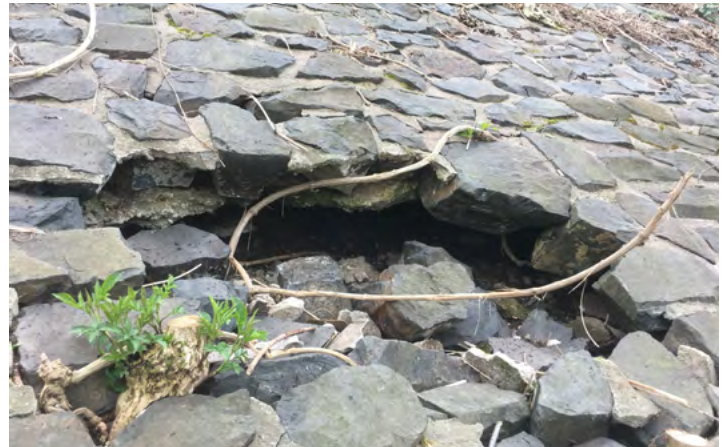
April 2019, 2. Rodungsabschnitt, Besichtigung d. Prof. H. Schüttrumpf: Erkennbare tiefe Auskolkung und Verlust des Unterbettes. Auch dieser Schaden ist sehr wahrscheinlich älter als zehn Jahre.

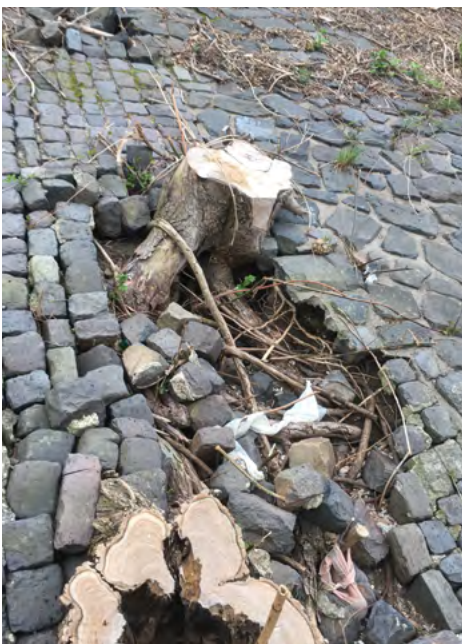
←
April 2019, 2. Rodungsabschnitt, Besichtigung d. Prof. H. Schüttrumpf: Vollkommen verwahrloste Fläche, hier hätte das zuständige Amt vor über zehn Jahren aktiv werden müssen. Zu erkennen auch ältere Flickversuche mit Straßenpflaster ohne entsprechendes Unterbett.

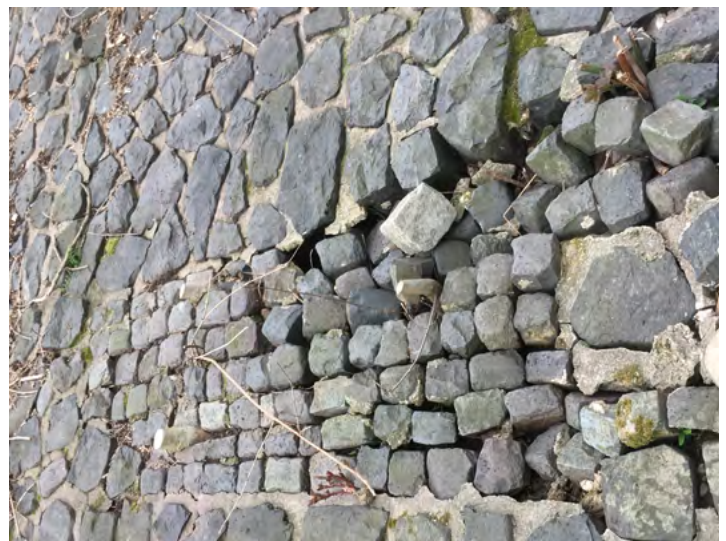
April 2019, 2. Rodungsabschnitt, Besichtigung d. Prof. H. Schüttrumpf: Weiteres Beispiel für unfachmännisches Flickwerk mit Straßenpflaster.
